至仏山「東面登山道利用実態調査」報告書

至仏山東面登山道利用実態調査報告書

尾瀬至仏山東面登山道現況調査

..... 植生復元に向けて

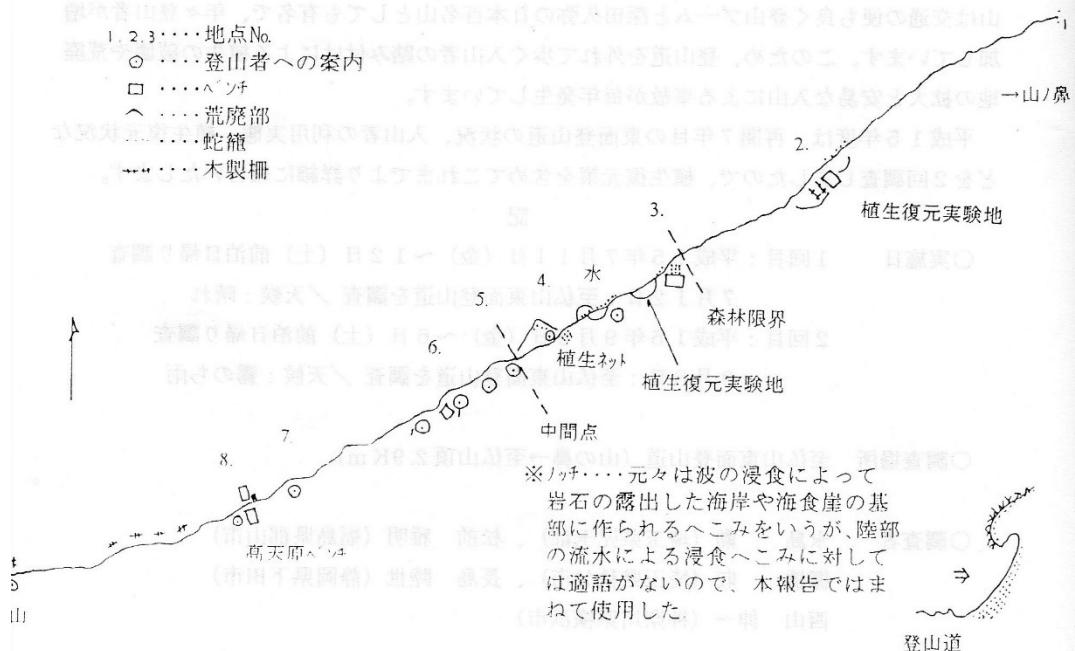
地点 1～2 登山道は丸太枠・礫階段及び木階段だが周囲まで深い壑が迫り、荒廃はあまり進行していない。荒廃度 1、一部にナガが見られるが進行は遅いと思われる。道幅 1～2m、地点 2.近く右側に小規模植生復元実験地も見られる。

地点 2 最初のテラス部分、荒廃地の全面積 $13 \times 6\text{m}$ 程度イシヨウ、ウバチク、アサミ、スゲ類、ヤボウシ類、ニガナ類、ミズギク、リモコウが見られる。径 50 cm 程度の礫も少数と径 10～30 cm 程の礫が多数散乱する。又、登山道に直交して丸太による土砂流失防止柵が数段見られるが、下部の 1 本については丸太自体が流失している。地形的に傾斜が水平に近く、上位の一部丸太による植生復元成功例も見られるのでこのまま推移を見守りたい。荒廃度 3～4

地点 2～3 丸太止めの石階段、両サイド丈の高い垣。道幅 2～2.5m、登山道に沿って一部蛇籠も見られ、両サイドからの土砂流失を防止している。又、登山道拡大防止用のロープもあるが一部用をなしていない部分も見られる。他に荒廃地放置気味の所、植生回復が見込まれる所あり。荒廃度 1～2

地点 3～4 かつてはすべて植物に覆われていたと思えるが、いつからか流水の下降ルートになり、土壤流失→岩石露出→風化破壊と移り変わり、現在径 1m を越すような大岩塊が散乱する登山道となっている。場所によってはかつての登山ルートを 1m ほど移動したところも見られる。ロープ柵あり、道幅 1～3.5m、両サイドにナガ・ハイツ・ナラ類の低木が迫る。雨天時には流水の下降通路となるので土壤浸食もあると思えるが、登山道中ほど他に植生回復実験地として下部より $11 \times 5\text{m}$ 、 $14.5 \times 7\text{m}$ 、 $7 \times 3\text{m}$ の規模で 3 カ所あり、地点 4 近くには最近移植された植物も見られる。又、下部地点 3 近くのベンチ下には小規模だが植生マットが設置され芽生えもあり、場所によっては植生マットの有効性を示している。登山道のみ荒廃度 5

地点 4～5 荒廃度 5、大面積約 $31.5 \times 17.5\text{m}$ (径 1m を越す様な礫を含むガレ場)、内部に土砂流失防止用の正方形に組まれた丸太が 8 組、丸太柵・角材柵数本が見られるがほとんどの丸太・角材が斜面より浮いていて役に立っていない状態にある。又、ガレ場上部側壁部に長い蛇籠も見られるが、植生面との間に隙間があり、隙間を解消すべき手立て、浸食された土壤の流失方向等知りたいところである。わずかだが土壤の堆積しているところではスゲ類が生育している。又、登山道に近い平坦面ではナガ。ハイツが登山ルート近くまで接近。道幅 2～2.5m、傾斜 15°。径 1m を超す角礫も散在。付近の黒色土壤の厚さ 15 cm。基盤岩(蛇紋岩)の出ているところでは N60W 35N、N50W 22N の広い盤面が露出しており、主要裂隙として N-S、S50W、N35W、N50W、S20W、S70E を持っている。裂隙には植物

地点 5～6 登山道全体が荒れていて幅も狭い(ケリ場あり)。荒廃度 5。ナガ、スゲ、イシヨウ、タカトリ、ハイツが登山ルート近くまで接近。道幅 2～2.5m、傾斜 15°。径 1m を超す角礫も散在。付近の黒色土壤の厚さ 15 cm。基盤岩(蛇紋岩)の出ているところでは N60W 35N、N50W 22N の広い盤面が露出しており、主要裂隙として N-S、S50W、N35W、N50W、S20W、S70E を持っている。裂隙には植物

が進入している場面も見受けられるがいずれは岩盤崩壊していくと思える。土壌全くなし、植生復元不可能な場、木製板階段、登山道両サイドにノッチ部多し、この部では流失土壌をくい止める工夫が必要（植生マット、石積み、播種他）である。

地点 6～7 地点 6ベンチ近くに N20W 30N の盤面を持つ平坦な露出岩盤あり、岩盤は基盤の蛇紋岩であるが割れ目（主要裂か方向 N30E、N80E、N10E）植物が入り緑が直線をなしているところもある。又、ルート沿いにうまく機能している蛇籠が見受けられるが中には蛇籠と原生緑地の間に溝ができ、さらに広がる可能性を見せていているものもある。崩壊岩礫地帯にジグザグ状の木製板階段及びロープ柵あり、礫々間に堆積したわずかな土壌中に植物が進入（カネコソウ、他）、特に小礫混じりの土壌部分に多く見受けられる。荒廃度 5、ノッチ部も多い。斜面傾斜 25～28°。

地点 7～8 木製板階段が長く続く、階段の高さが 0.5m くらいあるのでルート外に出る登山者はいない。散乱礫多数も自然崩壊礫の散乱で特に問題は認められない。細かい散乱礫が集積し、平坦部になっているところには緑（ヒカヌコキソウ、他）が見える。山頂に向かって左手は緑、右手は散乱礫、道に接して 1m ほどの巨礫が散乱している。荒廃度 2、高天原に道をはさんで両側にベンチあり。荒廃度 3、所々に見られる土壌にはカネコソウ、ホソバショウジョウ、ミヤウイキョウなど点在。

地点 8～9 登山道の大部分が板階段と丸太及び角材による階段によるが、山頂近くの丸太と角材による階段道の一部破損が著しい。ここでは階段の腰の部分が残り踏み板の部分が浸食・流失していて登山者は腰の部分をまたぐようにして歩行。従ってこれを嫌う登山者は路側帯を歩くことになり荒廃を広げている（いずれは石組み階段にした方がよい）。又、登山道の側壁を見ると土砂流失防止用の板柵がかなりの距離にわたってあるが、写真で見るようく丸太の下部と基盤土壌の間に隙間ができる、土壌の流失が見られる箇所もあるので、それを防ぐ工夫が早急求められる。登山道の荒廃度 2、傾斜はそれほど急ではないが緑地と散乱礫の混交地帯でもあり、平坦部もかなり見られるので棚田等での植生復元は可能と思われる。又、登山道沿いの流水でできた凹部が拡大しないかも心配される。傾斜 15°。ハイマツ、シャケケ類、ホソバツメクサ、他点在。露出岩盤の裂か方向 N30W、N-S、N70W、N45W

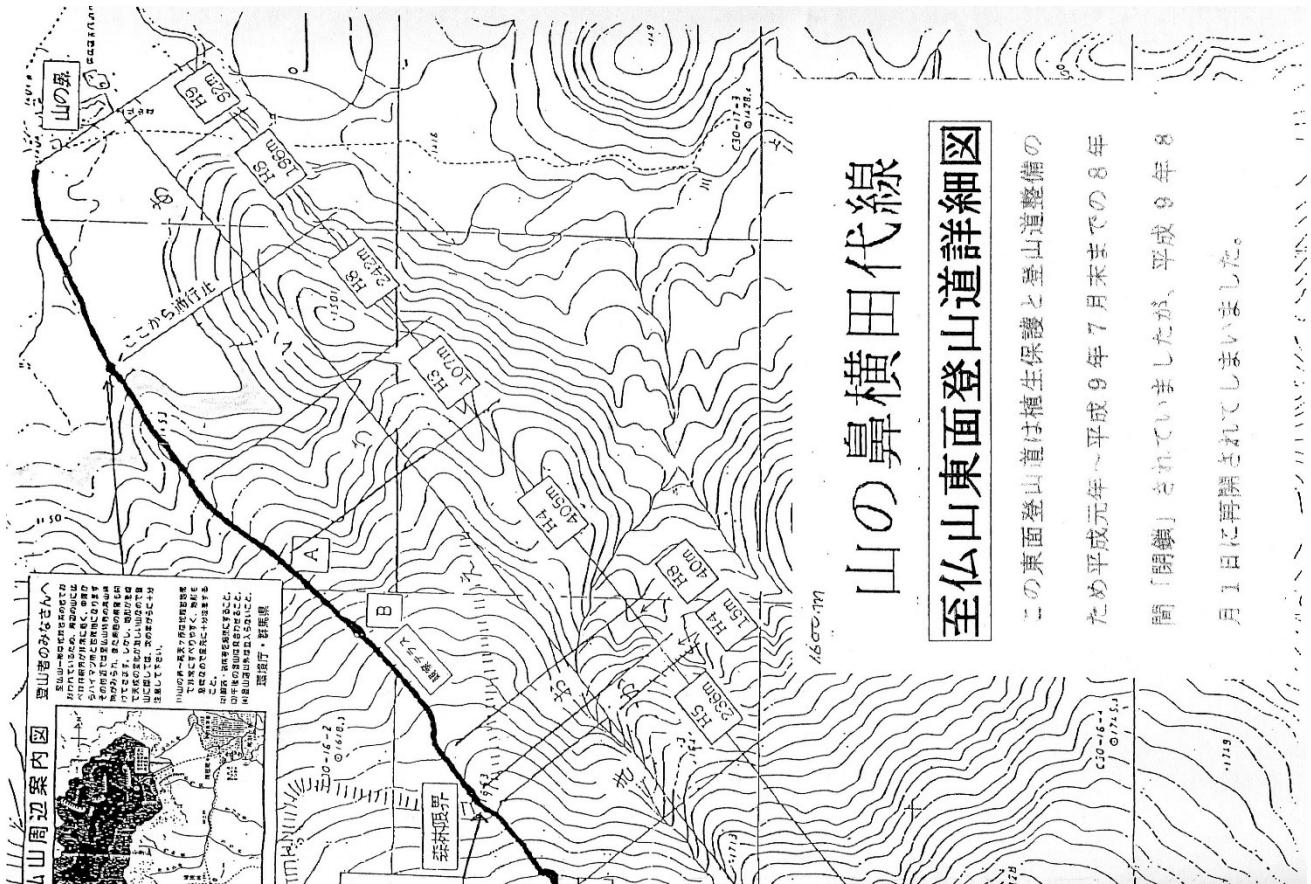
至仏山東面登山道詳細圖

この東面登山道は植生保護と登山道整備のため平成元年～平成9年7月末までの8年間、「開鎖」されていましたが、平成9年8
