至仏山「東面登山道利用実態調査」報告書

尾瀬自然保護指導員ネットワーク

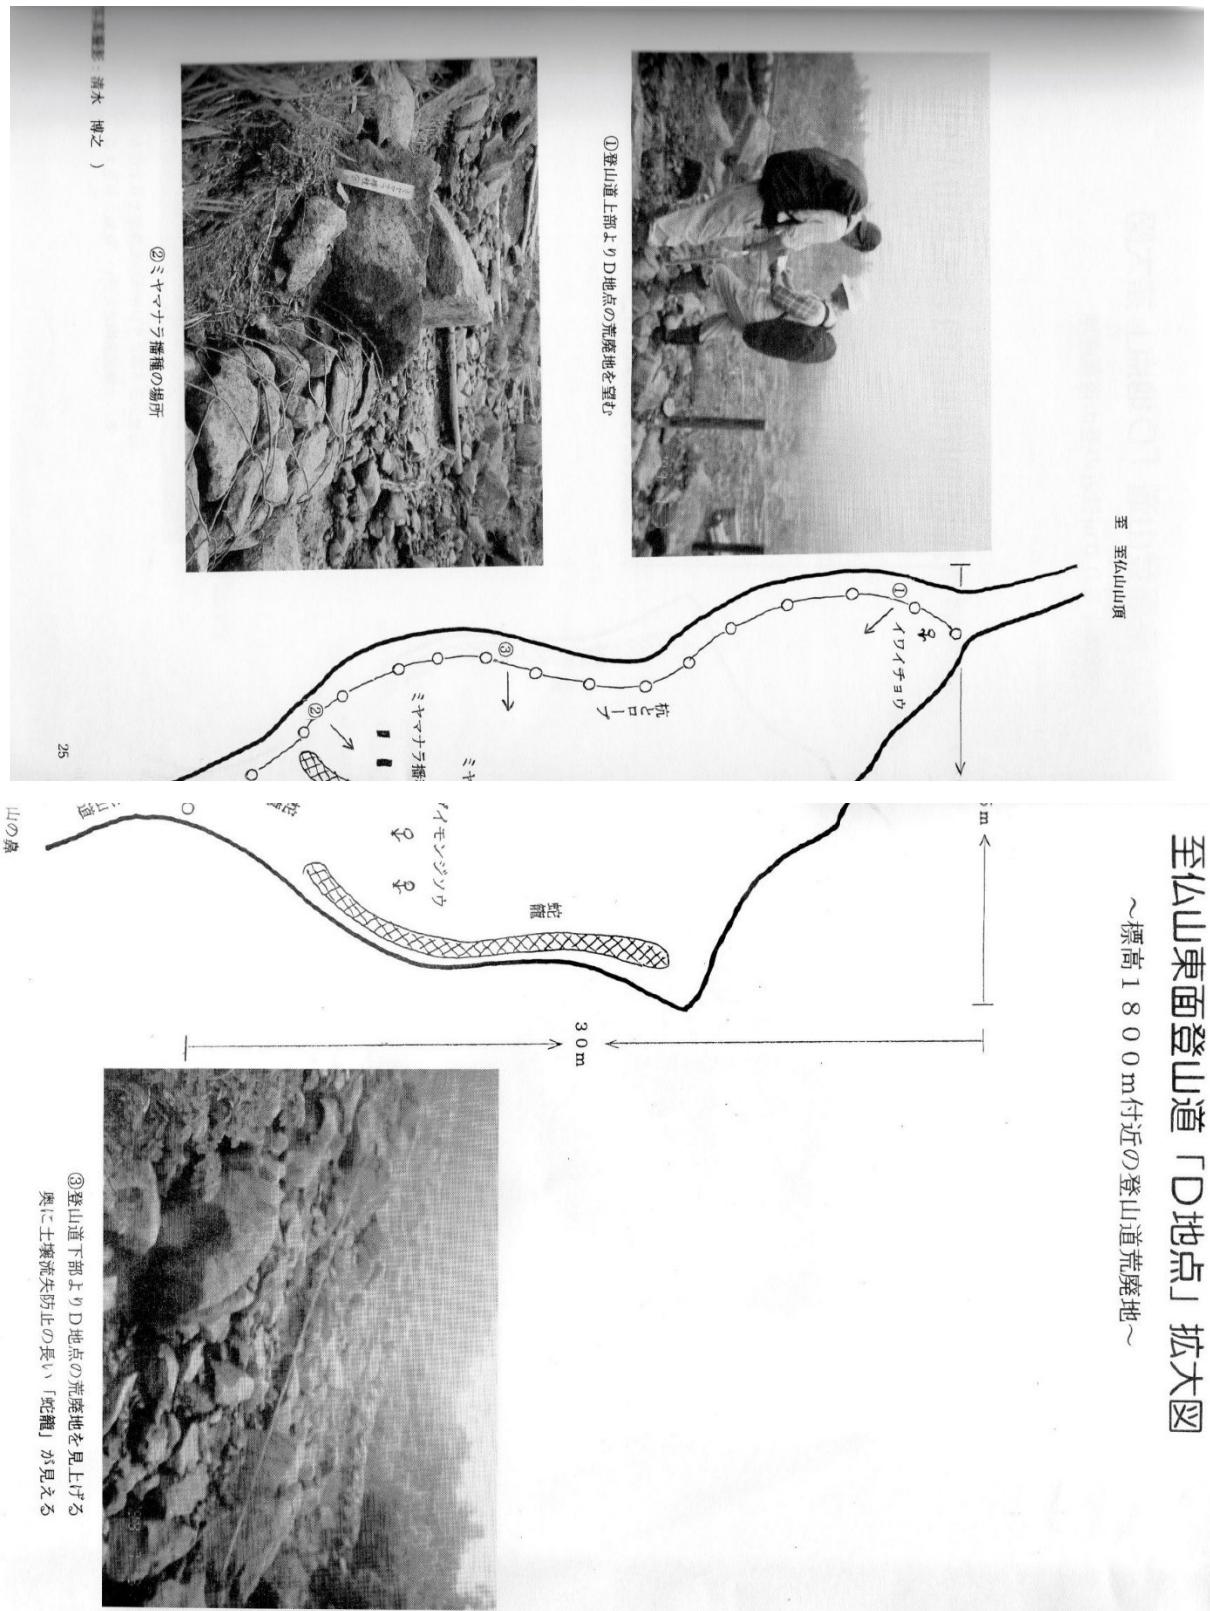
至仏山東面登山道「D地点」拡大図

広範囲に裸地化したコース外の赤茶けた斜面（別紙拡大図の「D地点」付近）には、丸太による四角い囲み（2m四方が2箇所）があるが、ジョウシュウオニアザミやヤチカワズスゲ等の種子を播いたと思われるが、ここにも幼苗の緑らしきものは見当たらず、復元の様子は見とめられなかった。

また、現地は急傾斜地にも拘わらず、播種した種子の流失防止の「ワラゴモや竹串」も見当たらない。植生復元の実験計画によれば、平成8年よりポットに「ピートモス+現地の土の混合物」に播種する実験を行うとあるが、実際にどんな方法で植生復元を行っているのか、現地を見ただけでは不明である。

～標高1800m付近の登山道荒廃地～

今回の調査は、雨天のため、山の鼻から東面登山道（至仏山～山の鼻）を登り森林限界上部の標高1800メートルの「D地点」（別紙拡大図を参照）から中間地点にかけた限られた区域となった。従って、東面登山道の全体を調査できなかったことをまずお断りいたします。

(注) コースの整備状況および植生復元の状況は、別添の至仏山東面登山道「D地点」拡大図を参照下さい。

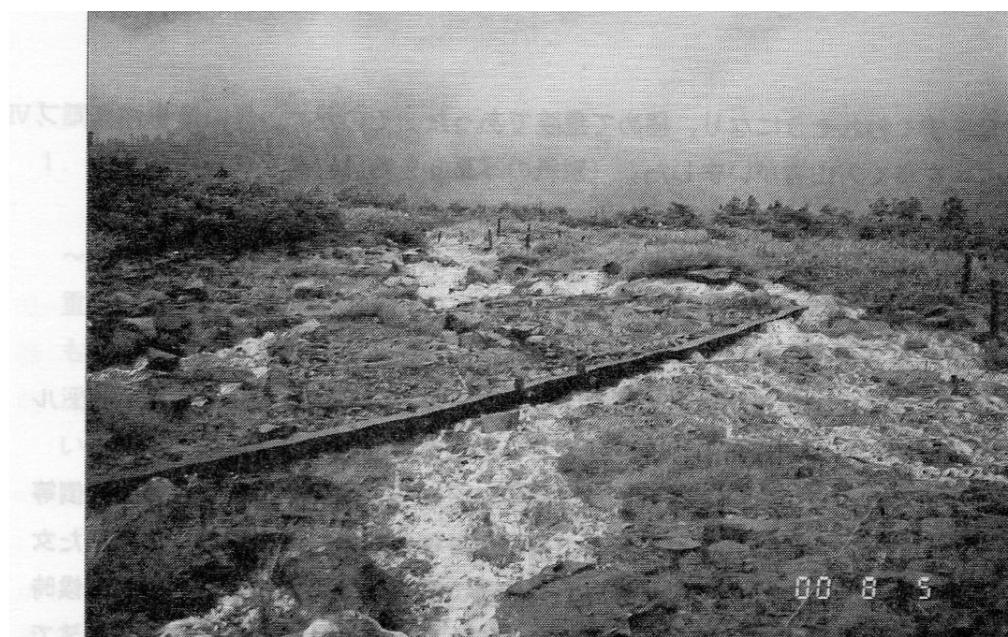
①木製の土壤流失防止柵／それなりの効果が見とめられる

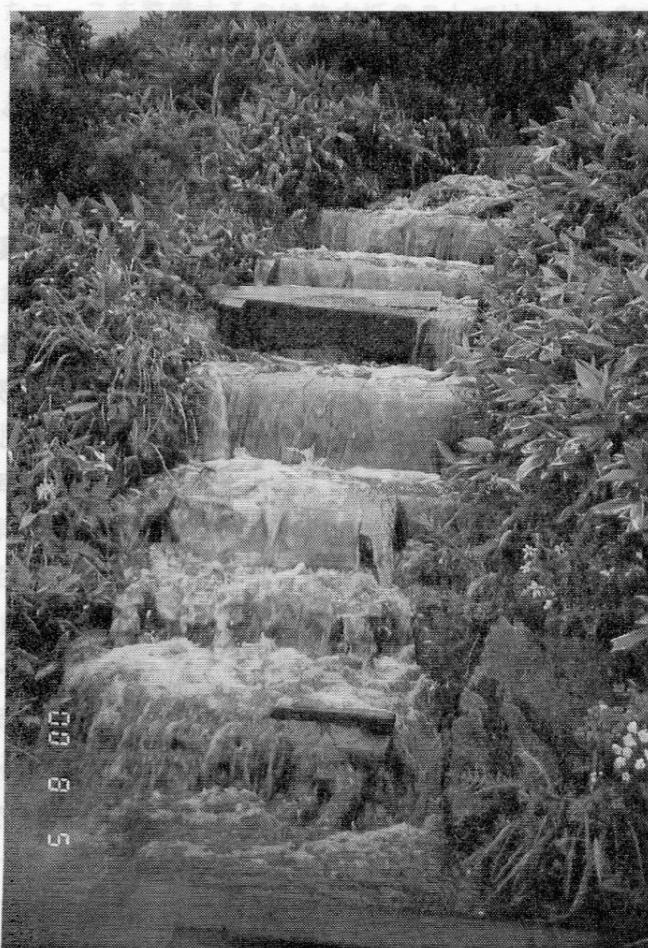
②木製階段を流れ落ちる渦流／板が水圧で浮いて不安定で危険

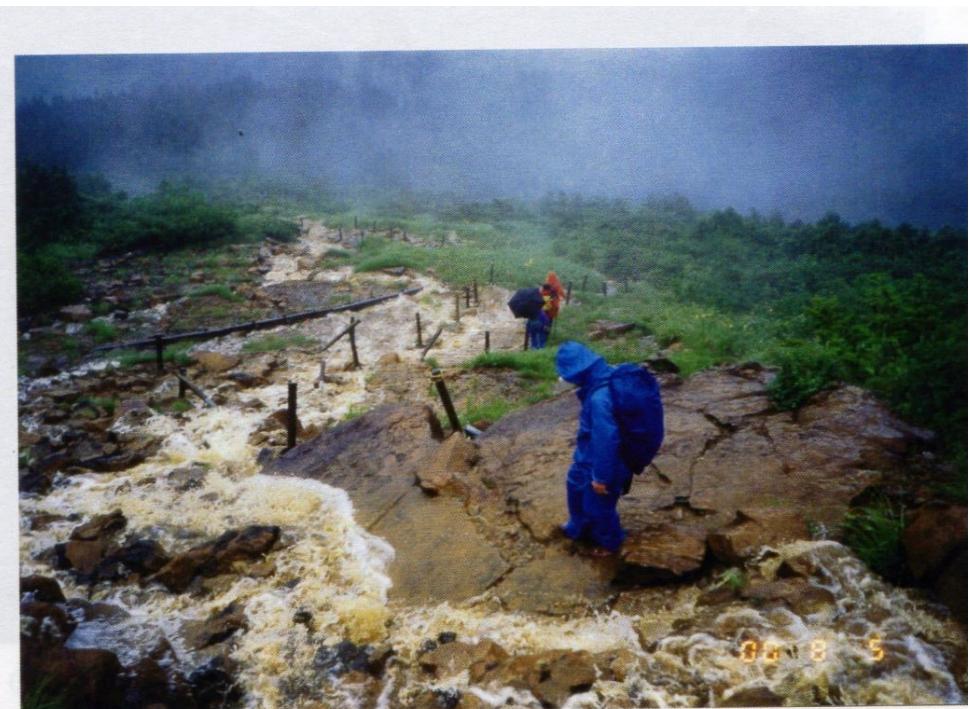
今年の調査は、至仏山直下の高ヶ天原付近から樹林帯に入るまで（標高2100m～1700m、時間11時：45分から約2時間）雷を伴う集中豪雨に襲われ、昨年重点調査した森林限界上部の標高1800メートルの「D地点」（別紙拡大図を参照）も豪雨の中の調査となつた。登山道は激流で川の様になり、下山するのがやつとの状況であった。従つて、東面登山道の全体の調査が十分出来なかつたことをまずお断りいたします。しかし、雨による土壌の流失が如何に物凄いものか、現地で確認できたことは大きな収穫であった。（別紙の各写真を参照）

③「D地点」を上部より望む／激しい渦流が登山道を蝕む

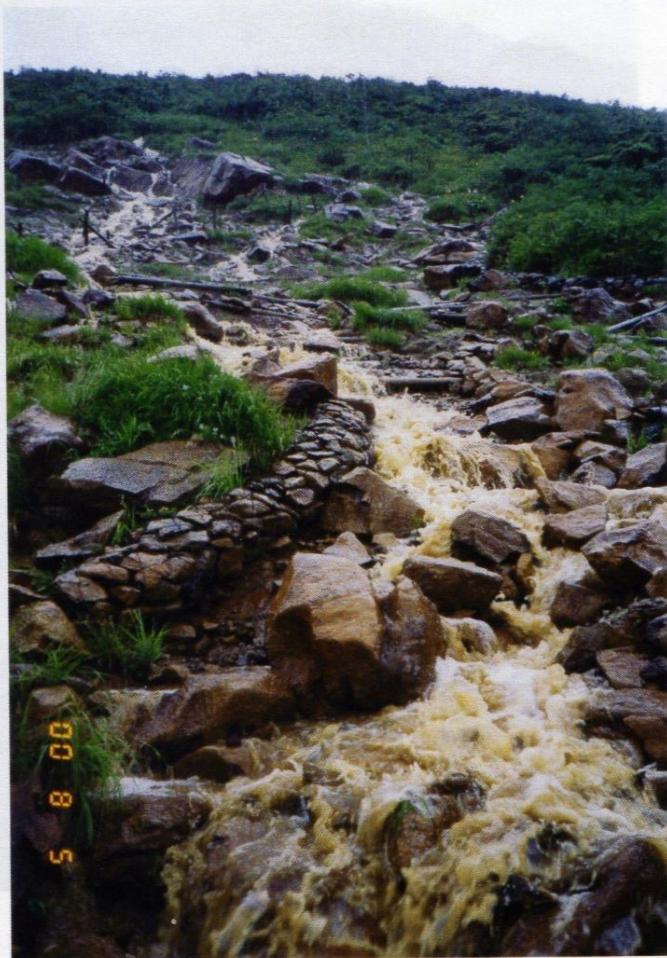
④「D地点」を下部より望む／植生復元地の土壌が流失していく

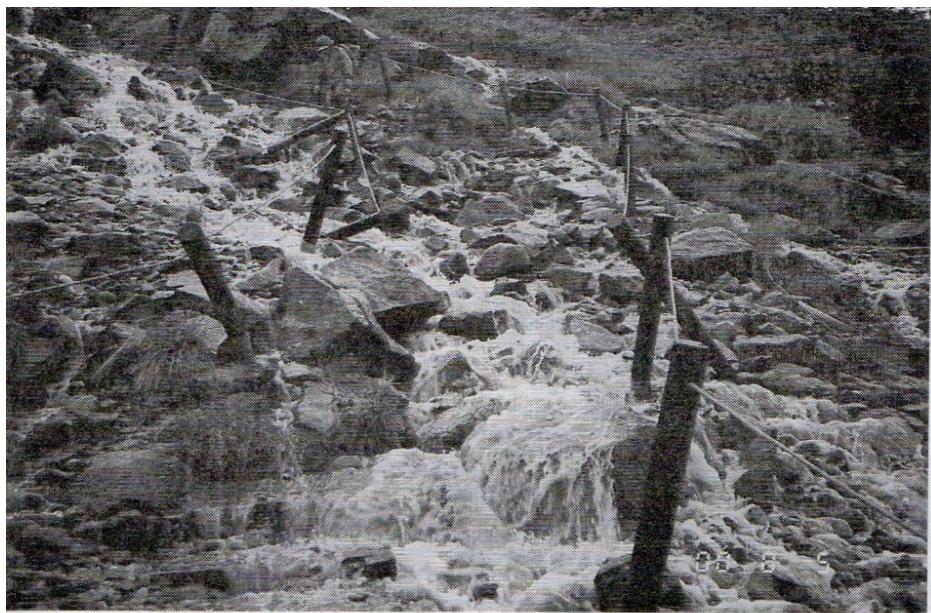
「D地点」付近の登山道沿いの杭は倒れ、ロープは垂れ下がつてゐた。岩石がゴロゴロしている登山道は濁流で足元が見えず、足を移動するたびに自分のバランスをとるだけでも大変であった。

⑤濁流に洗われる「D地点」の登山道No 1／杭は倒れ、ロープは弛む

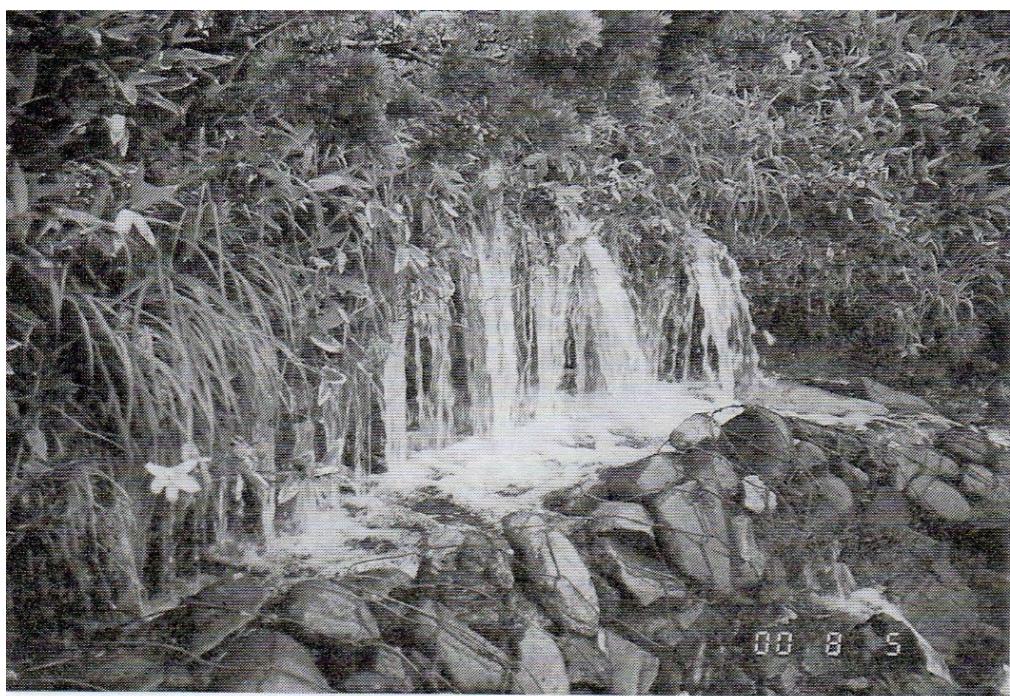
このような厳しい自然条件下では、雨水等による土壌の流失で登山道がえぐられて岩石の露出したコースを整備するのは並大抵のことではないと痛感した。東面登山道には、植生の保護や土壌の流失防止用に、金網に石を詰めた「蛇篭」や「板・丸太材」が多数設置されているが、土壌の固定化や安定化にある程度効果があるのが確認できただが、決して十分ではない。

⑦林床から流れ落ちる雨水／蛇籠が土壤の流失防止となっている

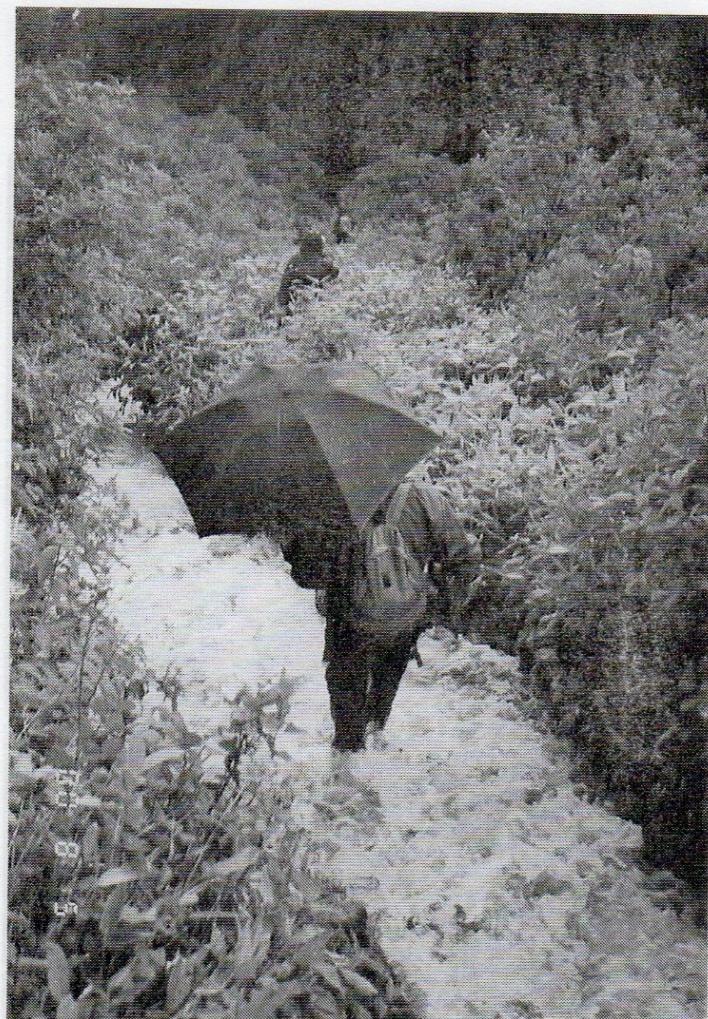
森林限界付近（標高1700m）の登山道は、小石を敷き詰めた幅1メートルほどの比較的歩きやすい道であるが、濁流に被われて足の置く場所が見えない上に、流れ

が速く足をすくわれそうになり、極めて危険であった。そのため、登山道を外れてブッシュの中を歩く入山者がいました。（別紙の写真⑧を参照）

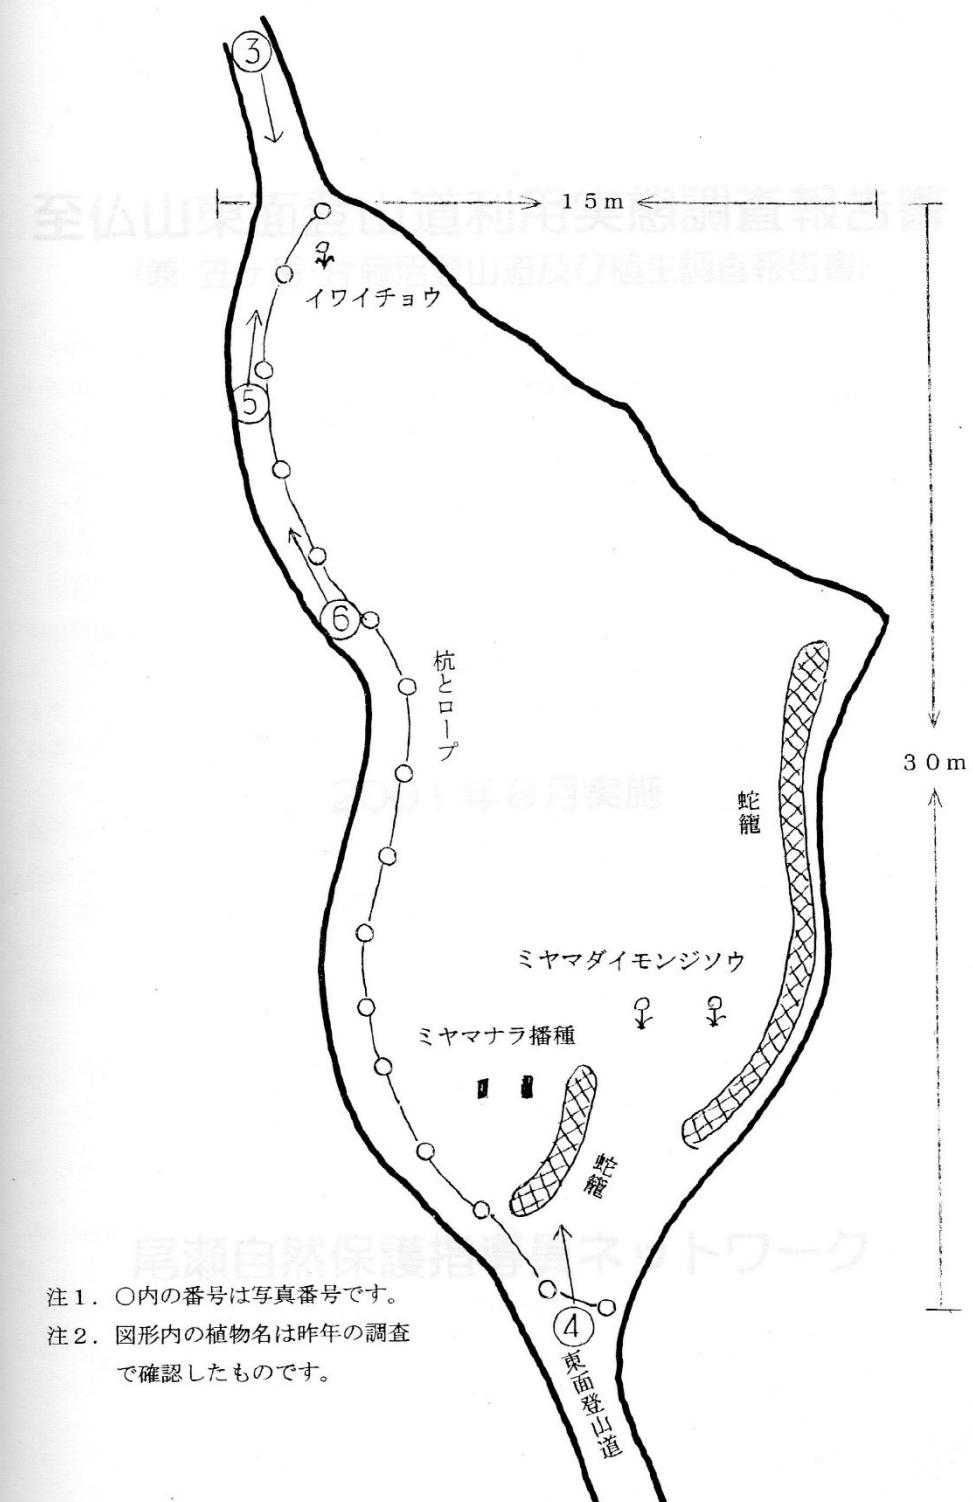
至仏山東面登山道「D地点」拡大図
～ 標高1800m付近の登山道荒廃場所 ～

注1. ○内の番号は写真番号です。

注2. 図形内の植物名は昨年の調査
で確認したものです。
