至仏山「東面登山道利用実態調査」報告書

尾瀬自然保護指導員ネットワーク

至仏山東面登山道荒廃の現状

2002年7月6日

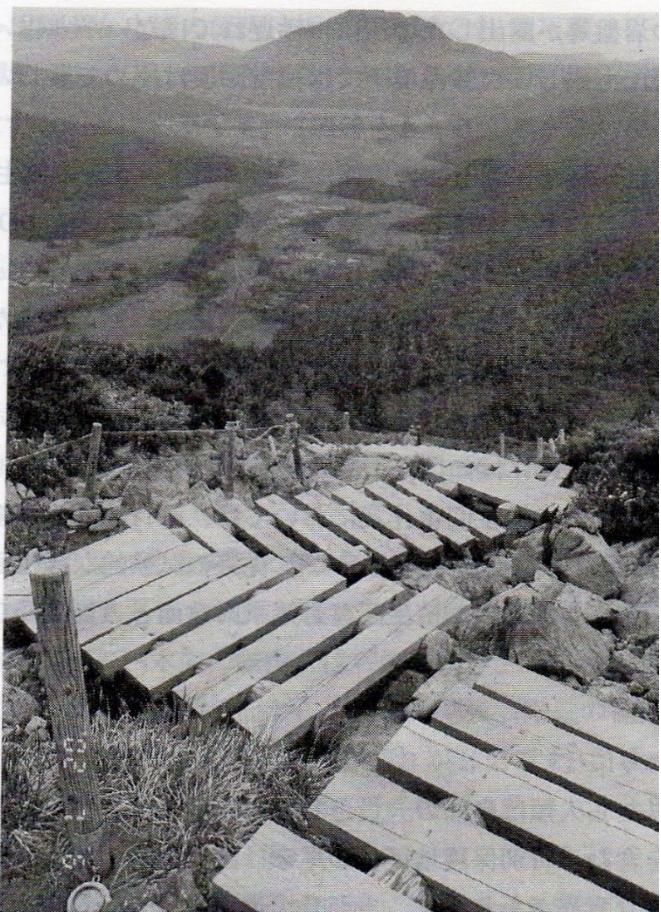
1. 至仏山東面登山道の階段

至仏山の登山道は木製の階段が多い。

これは入山者優先の結果だ。

日光国立公園特別保護地区に指定されている至仏山でこのような板張りの登山道で良いのだろうか。

特別保護地区における登山道のあり方として、保全や安全のためとはいえ、木段や木道の「板張り」の登山道で良いのでしょうか。（写真：1を参照）景観上も考慮した登山道の整備を進めるべきではないでしょうか。「板張り」の登山道より「石積み」の登山道の方が入山者にも景観上からも良いのではないかと思います。

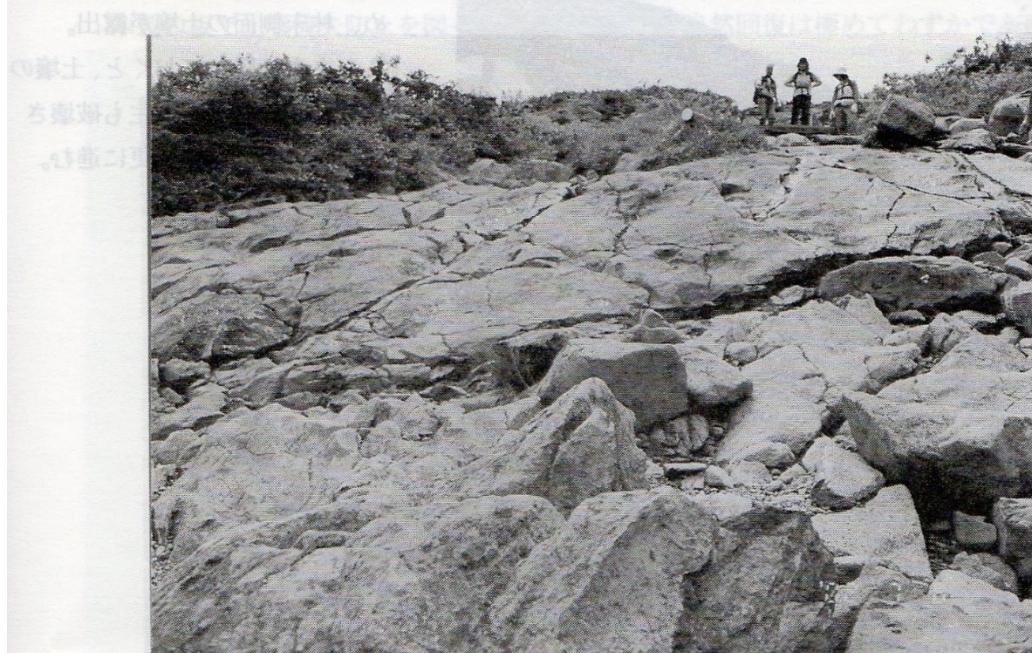
2. 地下石盤の露出（2）

こうなると植生復元は手遅れの感を否めない。

ネットワークの5年間の継続調査において、東面登山道の“土壤流失が確実に拡大”していることを確認してきました。登山道の一部では地下の岩盤まで剥き出しになってしまった個所もあり、植物の生育にとって重要な土壤の流失は極めて深刻です。（写真：2-1、2-2、2-3を参照）このまま放置しておくと、雨水や雪解け水により土壤や岩石の流失は更に進み、地下岩盤の露出が拡大することは必至です。

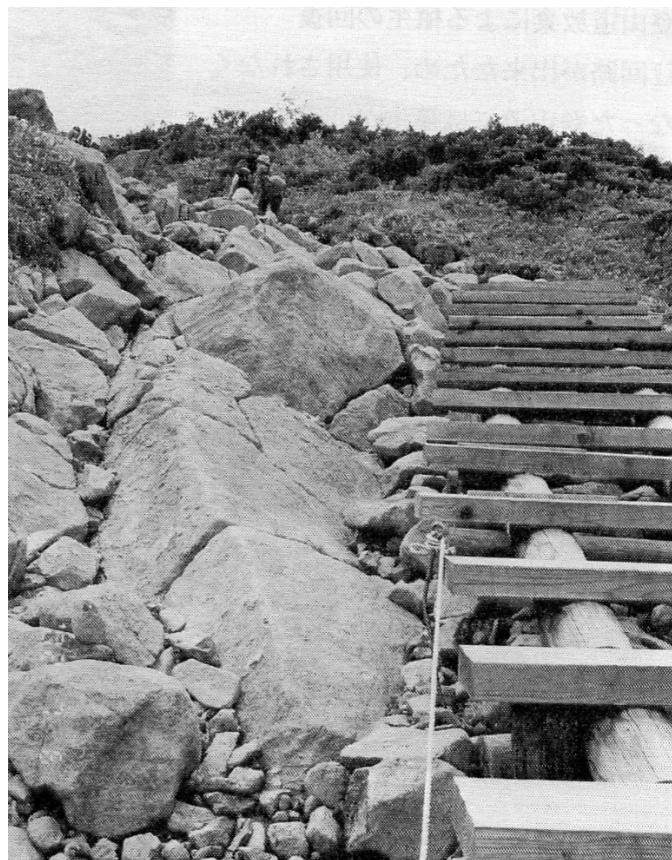
2. 3. 地下岩盤の露出（3）

急斜面の登山道脇では土壤は

完全に流失し、地下の岩盤が

露出している。

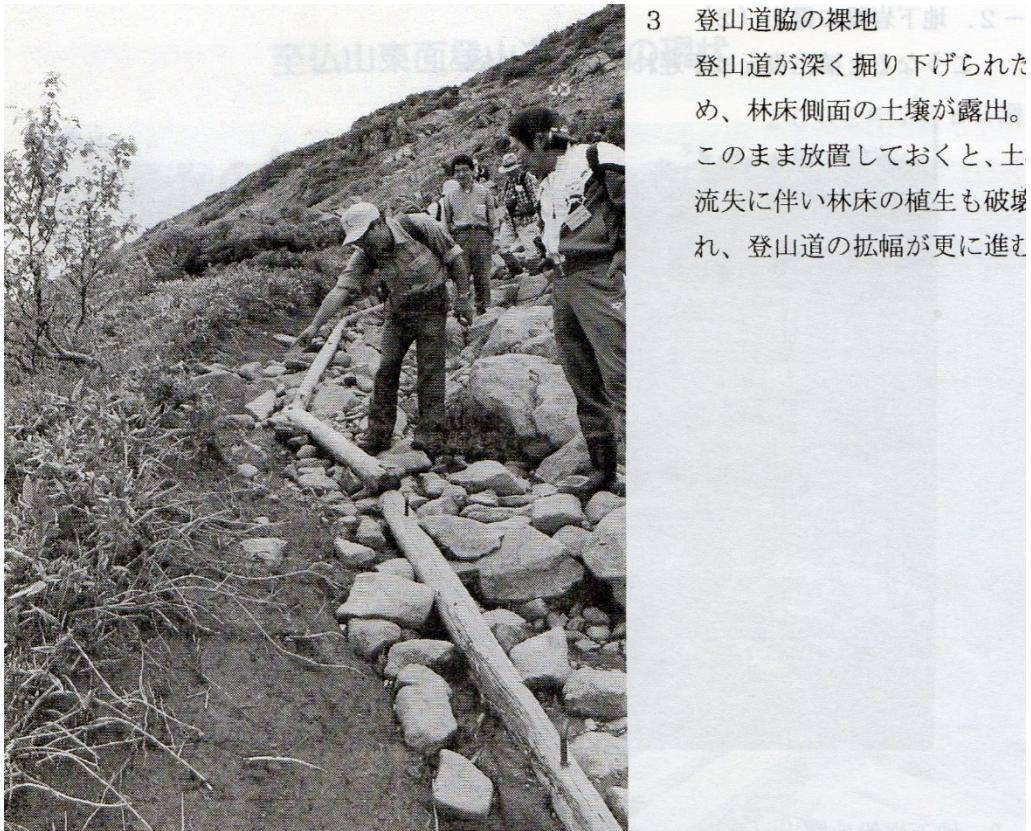
3 登山道脇の裸地
登山道が深く掘り下げられた
め、林床側面の土壤が露出。
このまま放置しておくと、土
流失に伴い林床の植生も破壊
れ、登山道の拡幅が更に進む

また、登山道沿いの植生地と登山道との境界付近で土壤の露出している斜面における土壤流失止策も不十分です。（写真：3を参照）

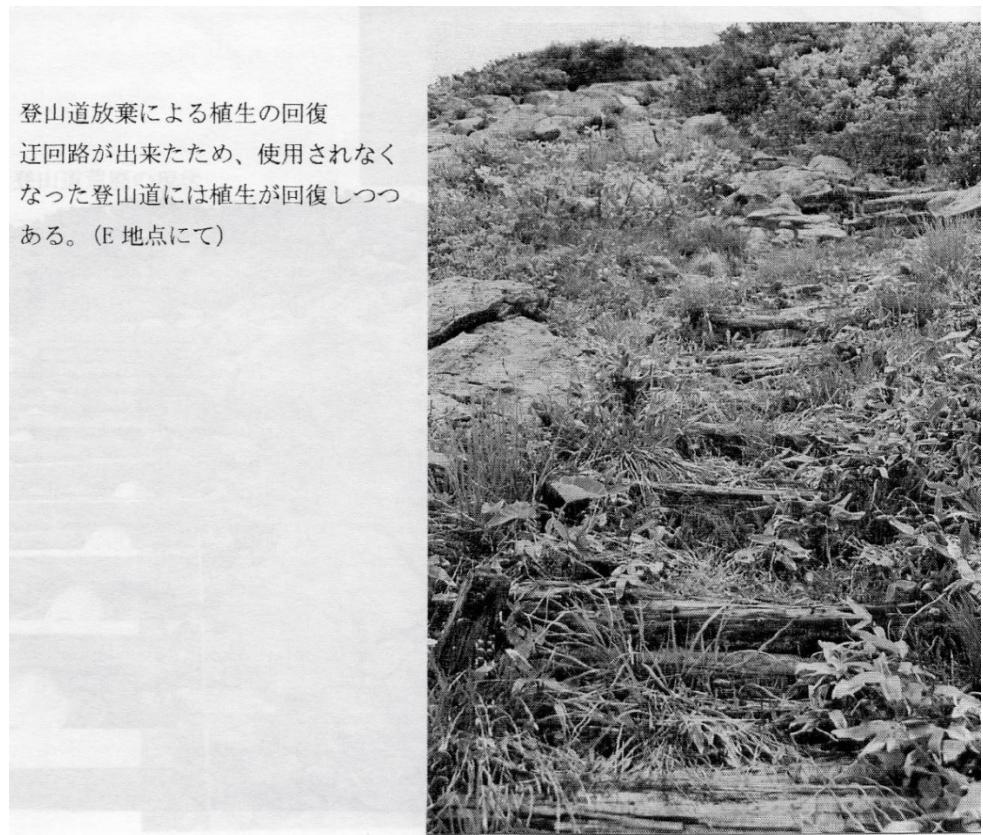
登山道放棄による植生の回復
迂回路が出来たため、使用されなく
なった登山道には植生が回復しつつ
ある。(E 地点にて)

しかし、E地点付近においては、他に迂回路が出来たため、従来の登山道の利用が放棄された個所では植生の回復が進んでいる現実もあります。(写真：4を参照)

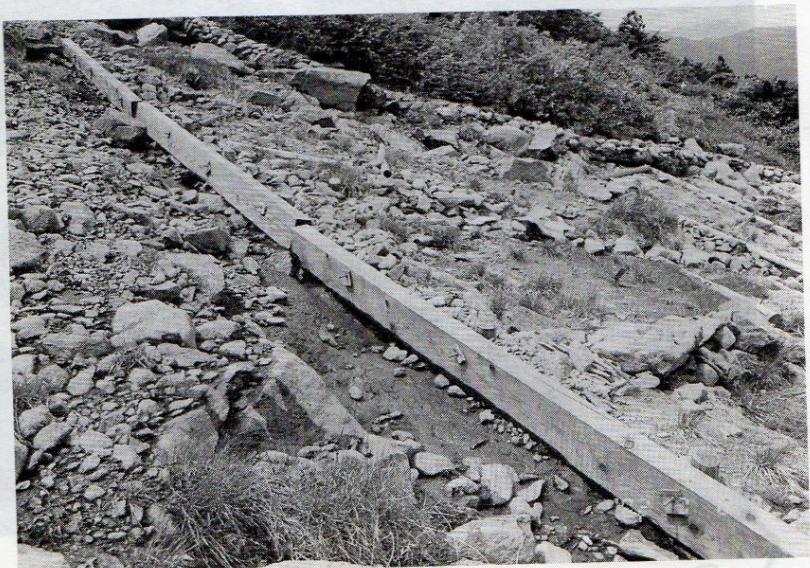
5 1 標高1800mのD地点を上部より下部方向を見る。木製の板で土壤流失防止を図っているが、植生の自然回復は極めてわずかである。

残念ながら植生回復対策は「D地点」を観察する限りほとんど進展しておりません。地下の岩盤等が露出した場所は、手遅れではないかと思います。ネットワークのこれまでの調査でも厳しい自然環境下では植生回復は極めて難しいと感じています。(写真：5-1、5-2、5-3、5-4を参照)

これまでの植生回復作業においては、試行錯誤の連続でご担当の専門家やボランティアの方々のご苦労が偲ばれます。従来の試験的な植生回復作業から速やかに方向転換し、一刻も早く本格的な植生回復対策(財政面と人員面及び技術面)を実施すべき時期にきています。

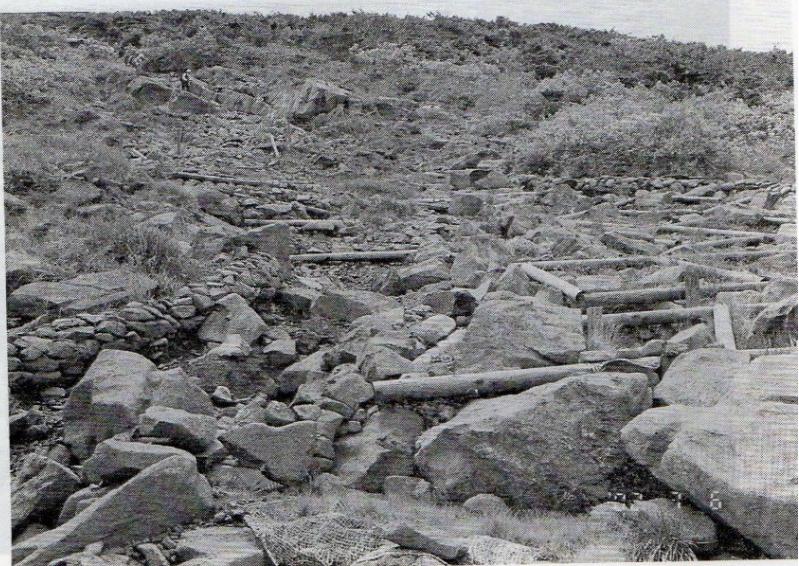
5 2 標高1800mのD地点を下部より上部を見る。年々岩石の露出が大きくなる一方で、植生の回復はほとんど進んでいない。

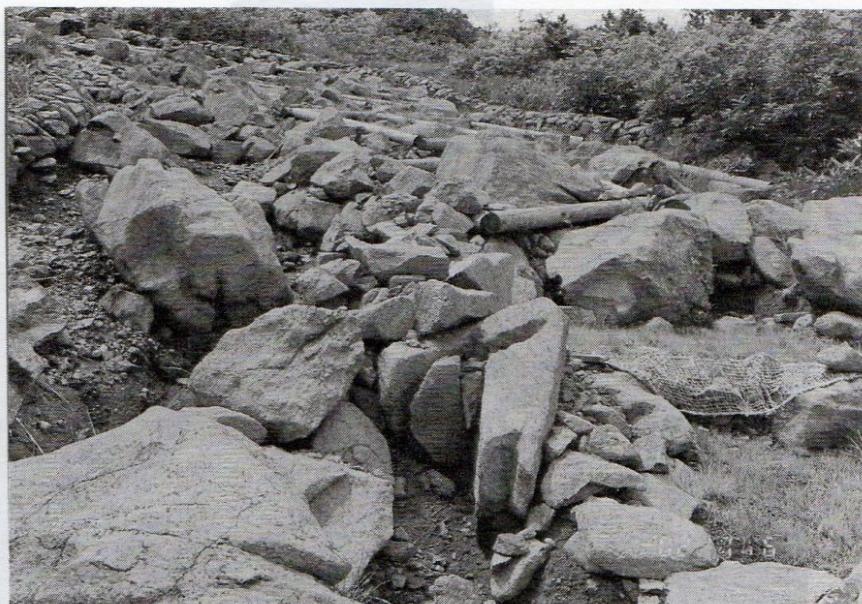
5. 3 標高 1800m の D 地点下部

わずかであるが、植生の回復作業が試みられている。

(注) 尾瀬保護財団の情報によれば、今年9月の植生回復ではD地点以外でも植生回復作業を実施した模様ですが、その作業面積はD地点を含めて6m²と非常に小規模に留まっています。

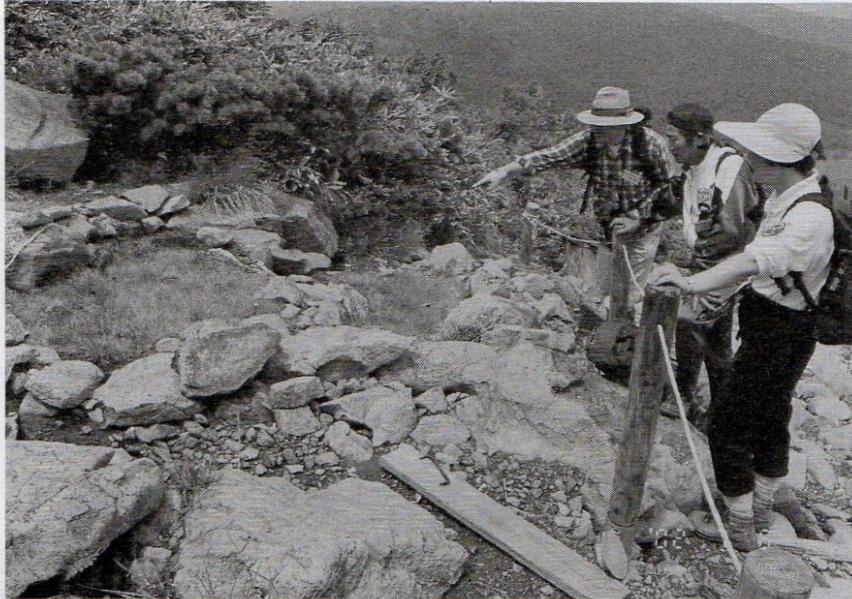
5. 4 標高 1800m の D 地点下部の植生回復状況

昨年 4 本の「ミヤマナラ」の幼苗を確認したが、今年は 2 本しか確認できなかった。
