平成16年11月

至仏山「東面登山道利用実態調査」報告書 兼「笠ヶ岳登山道調査」報告書

NPO尾瀬自然保護ネットワーク

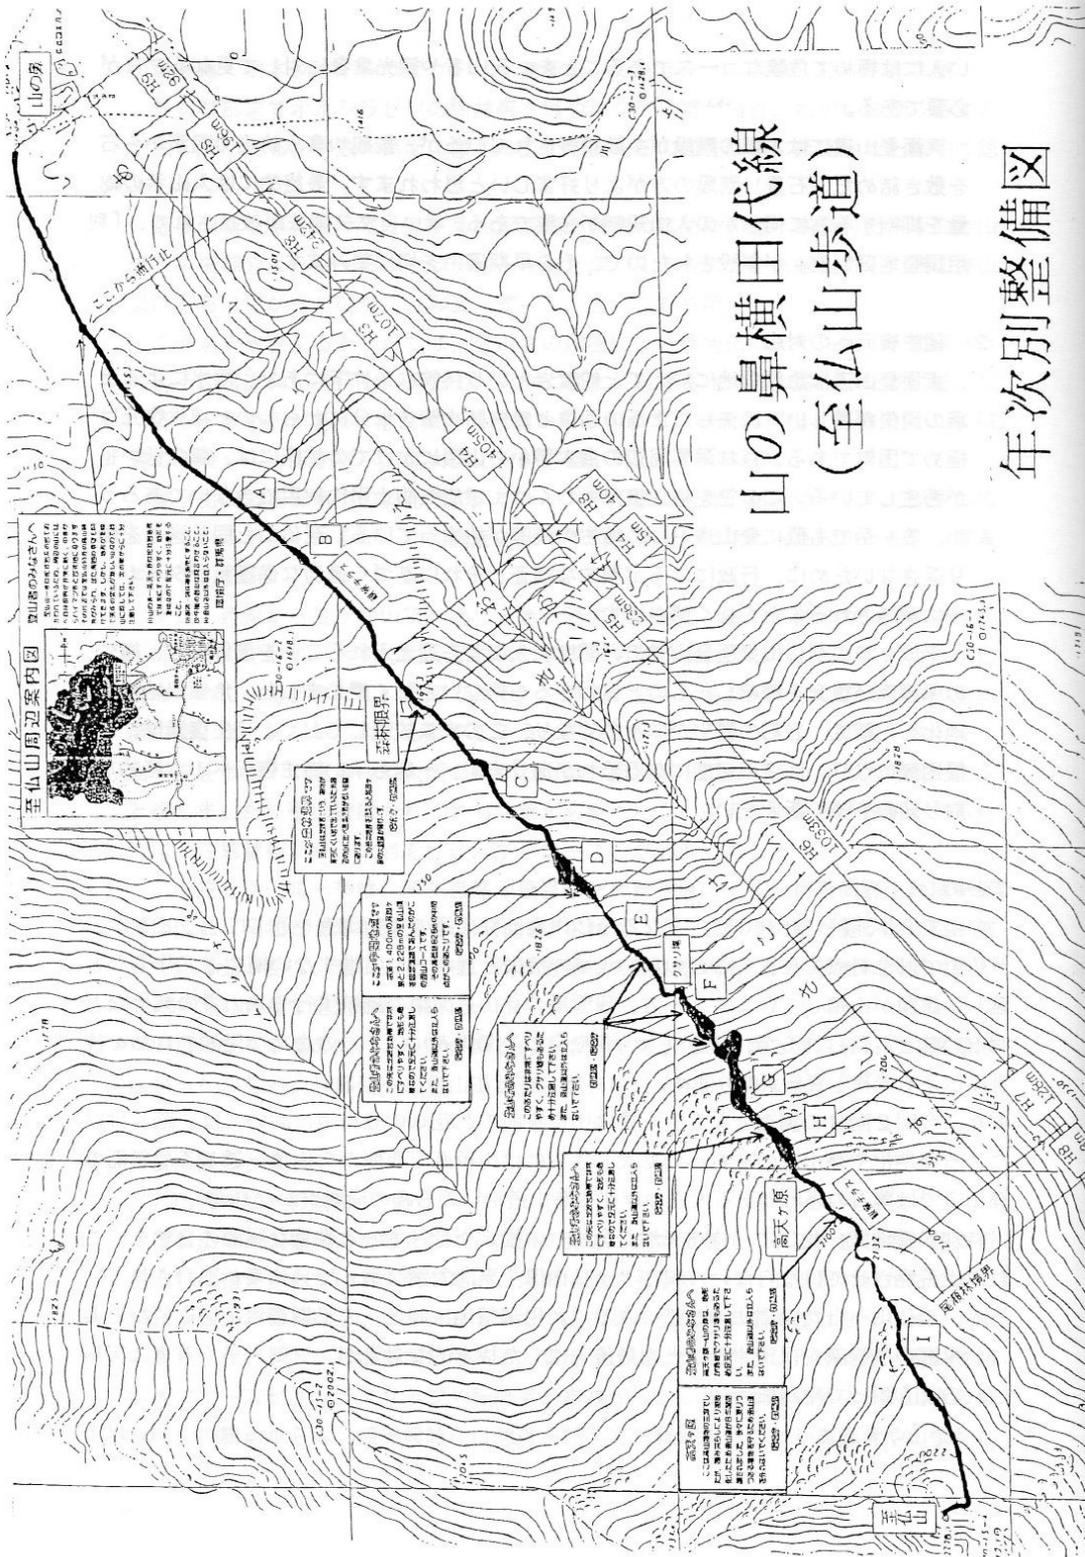
年次別整備図

山の鼻横田代線 (至仏山歩道)

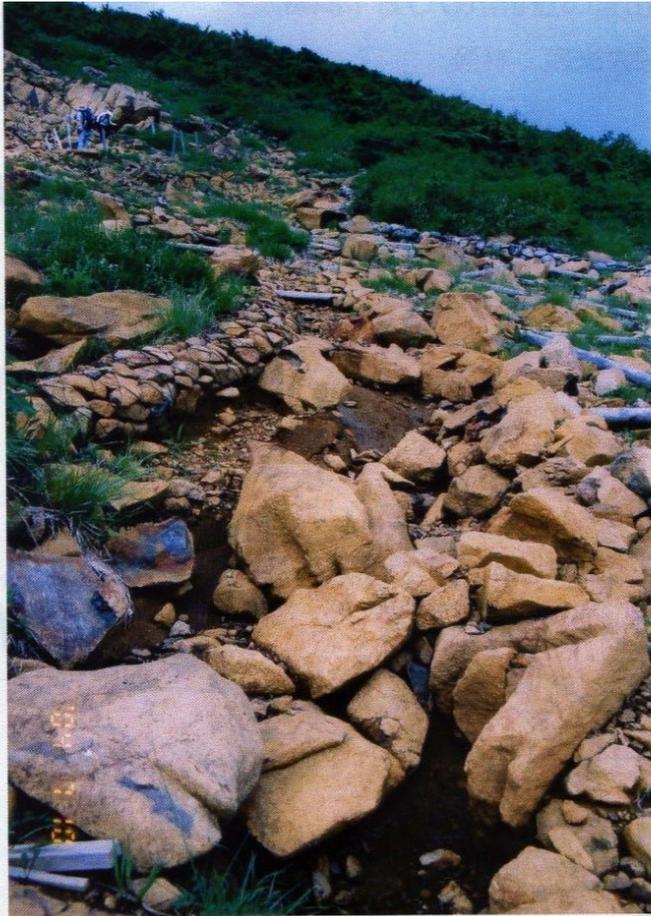
(写真 至仏-1)

標高1800メートルの「D地点」(その形から通称「南米大陸」と言われている)下部の南側は雨水の流路になっていて荒廃が一番深刻である。(写真 至仏—1を参照) D地点下部では地中の岩盤が露出し、その面積も年々拡大している。土壌流失防止の丸太囲いは浮き上がってしまっている。(写真 至仏—2を参照)

標高1800mの「D地点」の荒廃状況、岩石（蛇紋岩）の位置が毎年変わっている（雪解けや大雨による移動）

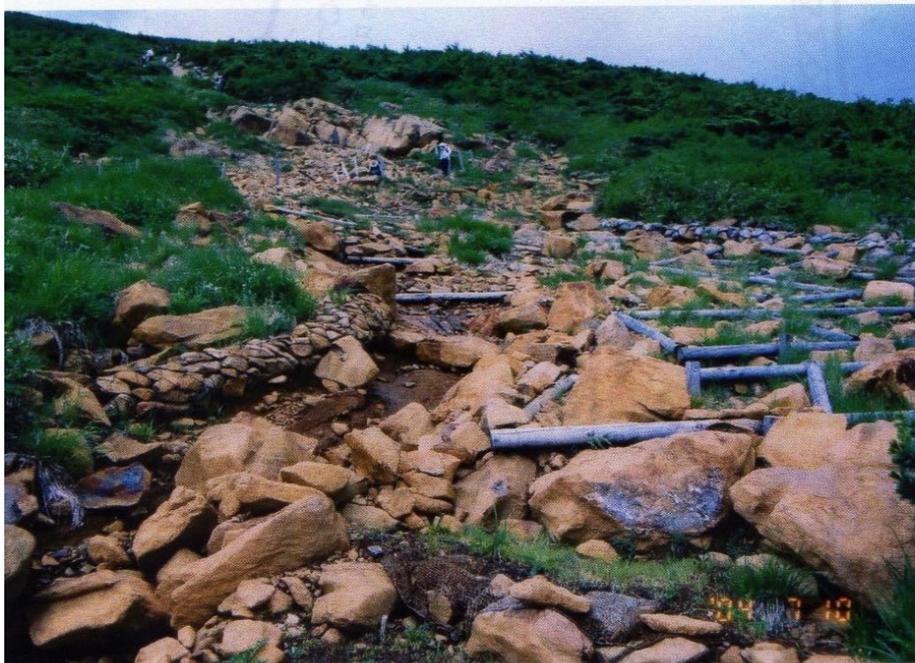
(写真 至仏-2)

「D地点」の荒廃状況、土壌が流失して地中の岩盤が露出し、その面積も年々広がっている。丸木の浮き上がりも目立つ

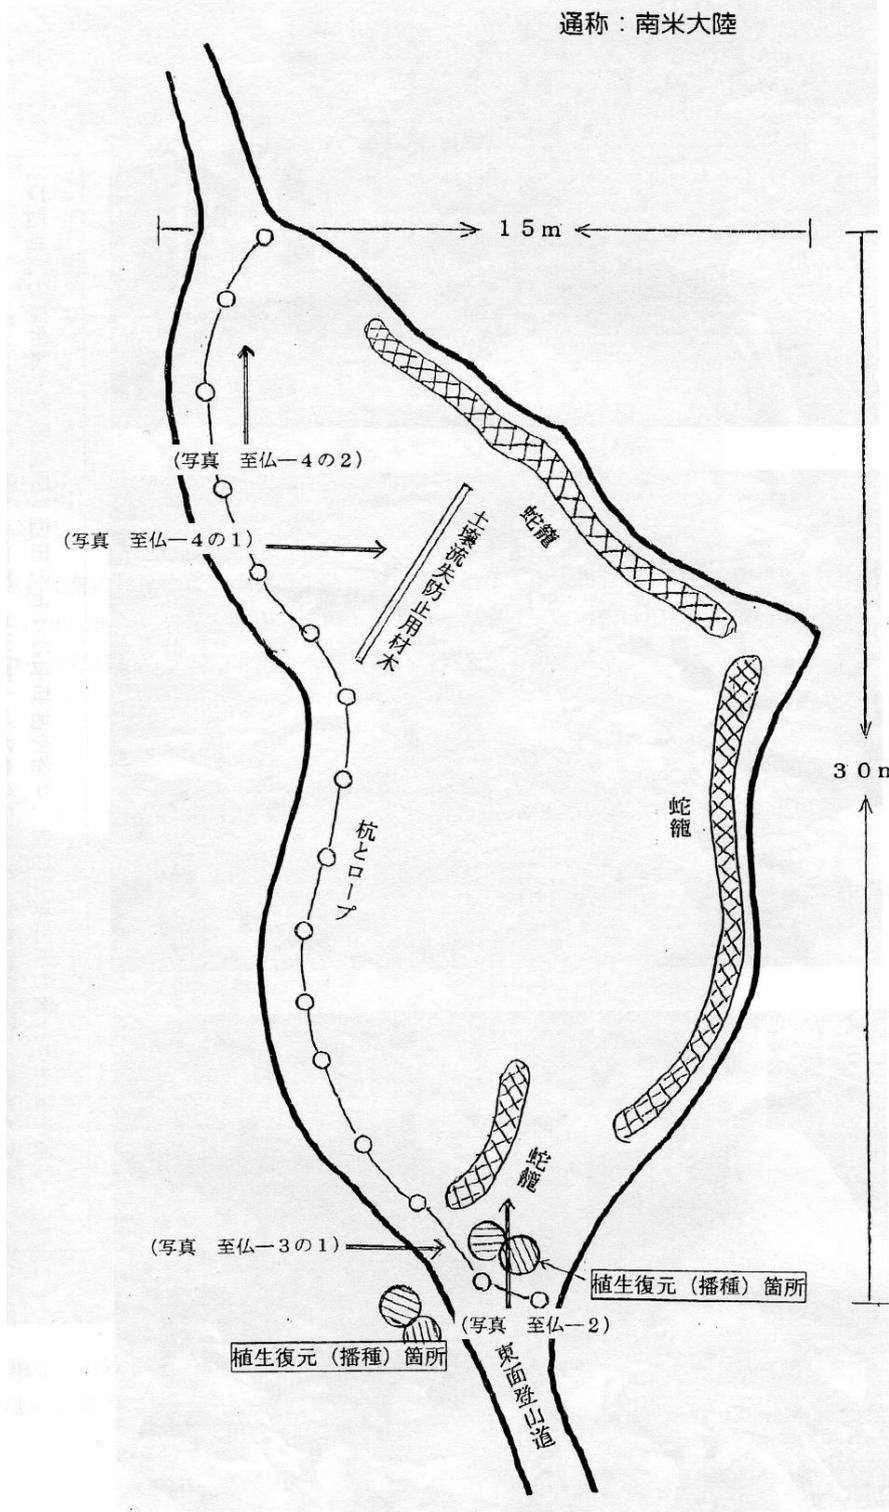
至仏山東面登山道「D地点」拡大図

～ 標高1800m付近の登山道荒廃場所 ～

通称：南米大陸

このまま放置するとやがては、登山者の踏圧による裸地化に加え、雨水や雪解け水による土壌流失が進行し、至仏山と同様に植生が破壊され岩石の露出した登山道になってしまう恐れがある。植生保護の観点からこのように岩石の露出した登山道には「石畳の階段」による左右への拡大防止策が必要である。

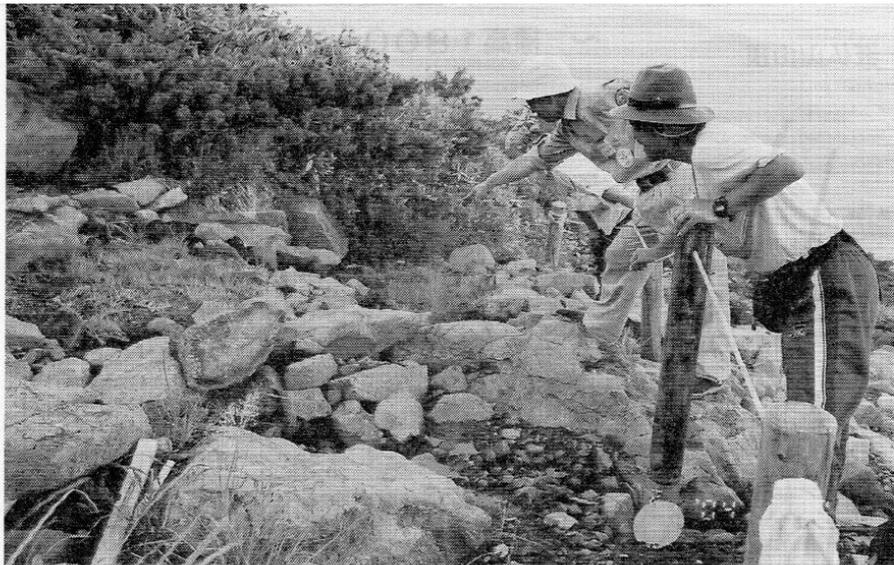
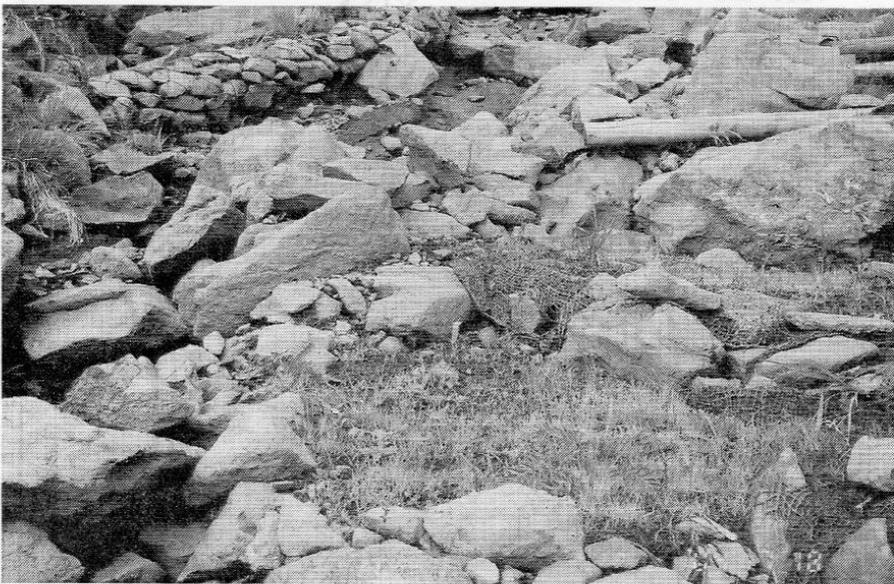
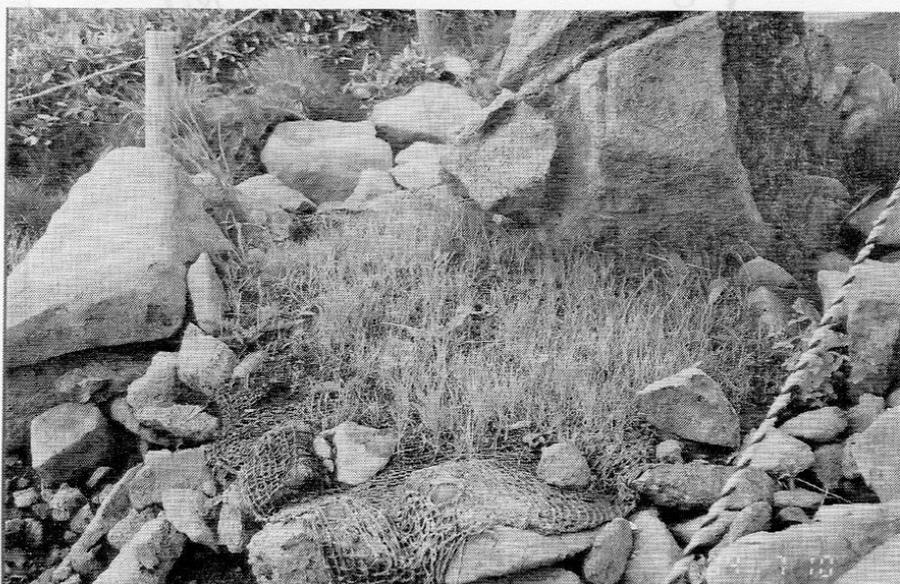
ゲと思われる発芽した淡い緑色の苗が観察できた。苗は高さ5～6cmほどで、毎年同じような生育状況なので、順調に发育しているとは思われない。その中にジョウシュウオニアザミも見られた。(写真 至仏—3の1、3の2、3の3を参照)

ミタケスゲと思われる種を蒔いた箇所。発芽はするが毎年同じような状況で大きく育たない。「D地点」の植生復元試験場所、棚田のような平坦地を作り、森林限界付近の沢より土壌を運び

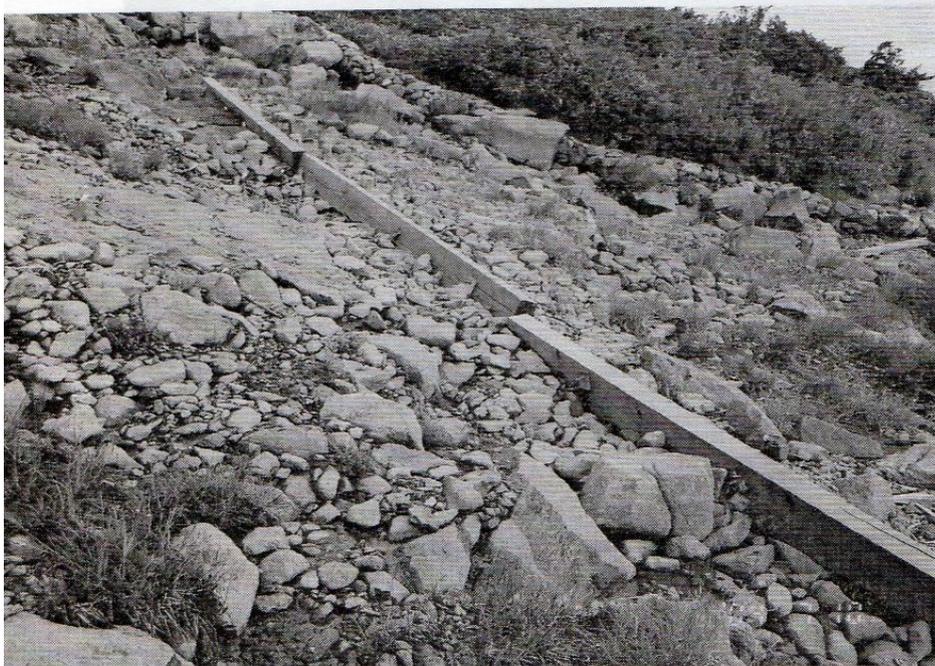
(写真 至仏一4の1)

東面登山道には、植生の保護や土壌の流失防止用に、金網に石を詰めた「蛇籠」や「材木や丸太」が多数設置されていて、土壌の固定や安定にある程度の効果は認められるが、荒廃地の大きさから比べて設置数が少なく、雨天時の土壌流失防止ではその効果は十分とは言えない。(写真 至仏—4の1を参照) 登山道外(植生地)への立入りを防ぐために杭とロープが登山道沿いに設置されているが、杭は倒れロープはたるみ、その役目を果たしていないところが多い。(写真 至仏—4の2を参照)

「D地点」上部の材木による土壌流失防止策。板に沿って小さな岩石が敷かれているが、昨年は地中の岩盤が露出していて岩石はなかった。この板は雨水の流路コントロールにはある程度効果がある。土壌が残っている所は辛うじて植生が見れる。

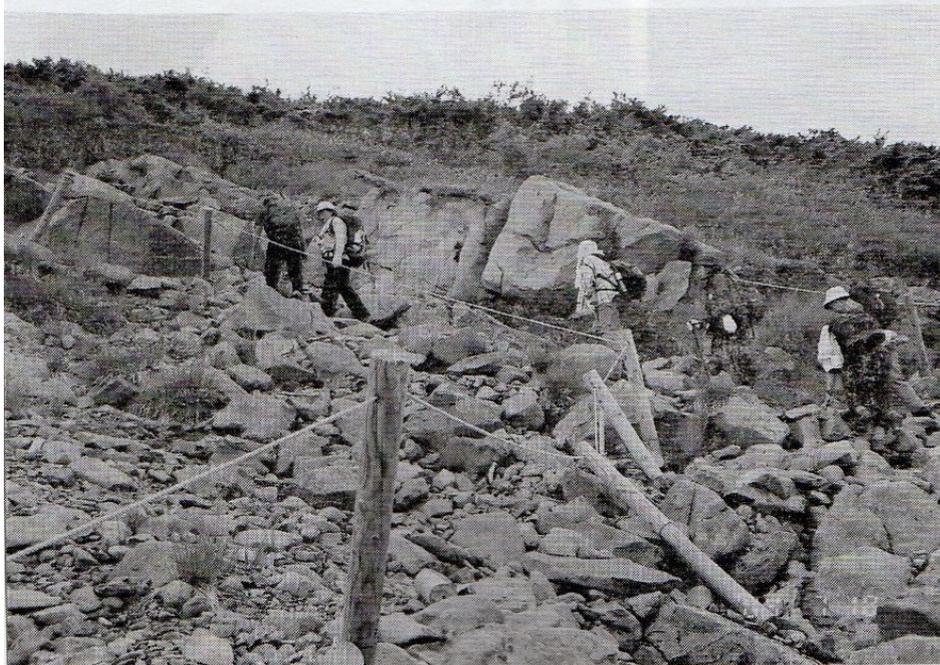
(写真 至仏一4の2)

「D地点」の最上部。植生保護のための立入り禁止用の「杭やロープ」は倒れ

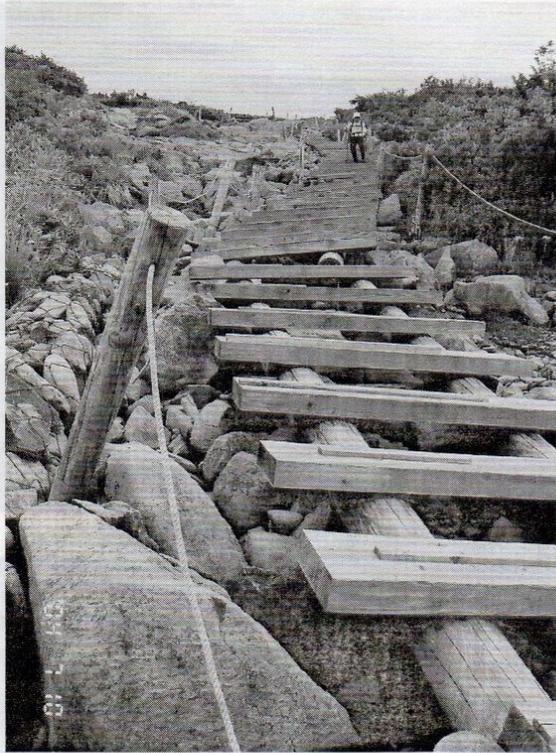
(写真 至仏一5)

東面登山道は急傾斜地のため木製の階段が多数設置されているが、雪の重みで傾いてしまったものも多く、このような階段は下山のときはバランスがとりにくく危険である。さらに、濡れた階段はスリッパしやすく危険度は一層高くなります。(写真 至仏—5を参照)

延々と続く木製の階段、踏み板が下方に傾きスリップしやすいので、滑り止めの板が打ち付けてある。このような場所では石畳の階段の方が登山者には安全だ。

東面登山道には木製の階段が多数設置されているが、景観や事故防止の両面から石を敷き詰めた（石畳）階段の方がより好ましいと思われます。最終的には入山者の総量を抑制する為に何らかの入山規制が必要である。幸い自然公園法が改正されて、「利用調整地区制度」が創設されたので、その早期適用を切に望みます。

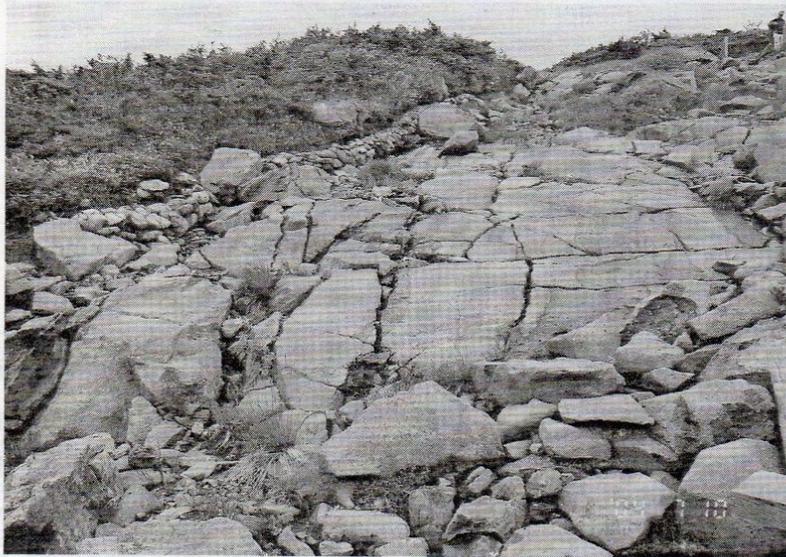
(写真 至仏一6)

森林限界を越え蛇紋岩帯に入ると石詰の丸太階段や大きな岩石のゴロゴロした歩きにくい道になる。尾瀬のような厳しい自然環境下では、雨水等による土壌の流失で登山道がえぐられて岩石の露出したコースを整備し、植生を復元するのは並大抵のことではないと強く感じました。(写真 至仏—6を参照)

急斜面では植生が破壊され表土が完全に流失して、地中の岩盤が大きく露出している。

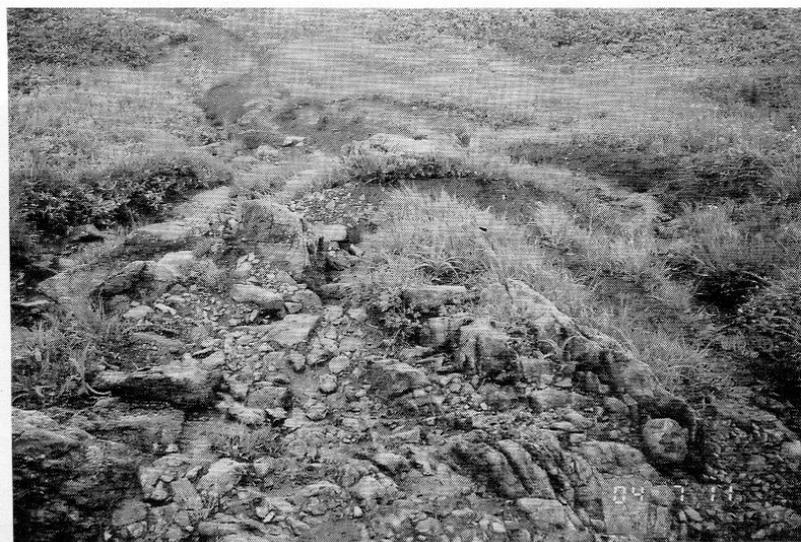
(写真 笠一1)

最後の樹林帯を抜けると笠ヶ岳山頂基部の東肩の草原に出る。東肩の上り坂の登山道の中央部分は50～60センチメートルほど深くえぐられていた所もある。既に登山道は左右に広がっていた。（写真 笠—1、笠—2を参照）

笠ヶ岳山頂基部の東肩付近の登山道（上部から下部を望む）

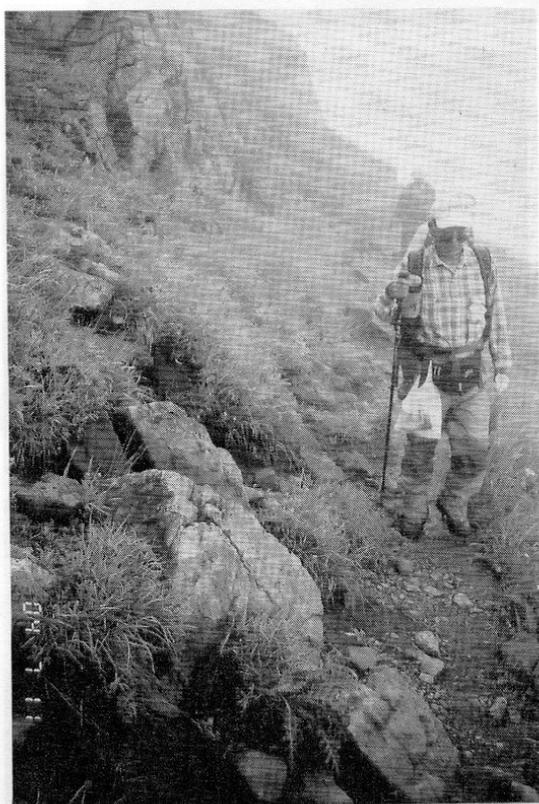
(写真 笠一3)

笠ヶ岳山頂基部南側のお花畑をトラバースする登山道は、踏み付けられて両側に広がっている箇所もあるが、前回調査と比べて大きな変化は認められなかった。（写真 笠—3を参照）

笠ヶ岳山頂基部南側のトラバース道

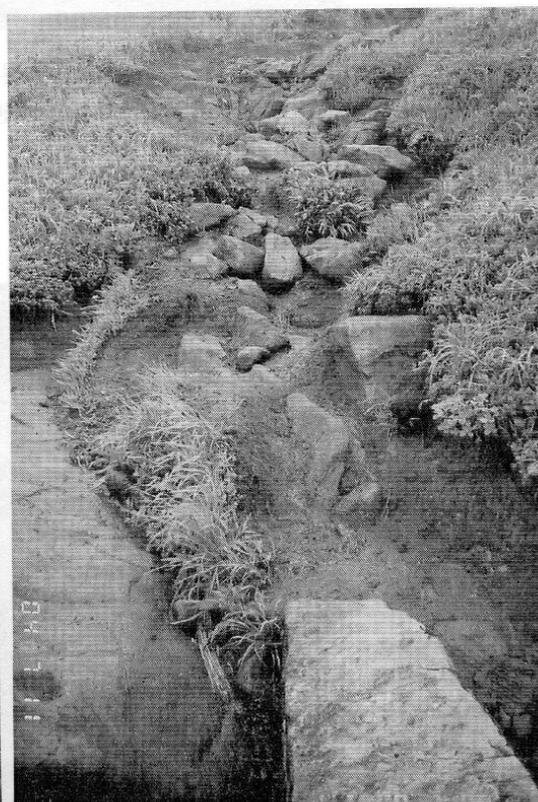
笠ヶ岳山頂基部の東肩付近の登山道

踏み付けによる登山道の拡張と掘り起しが見られる。(写真 笠一2)

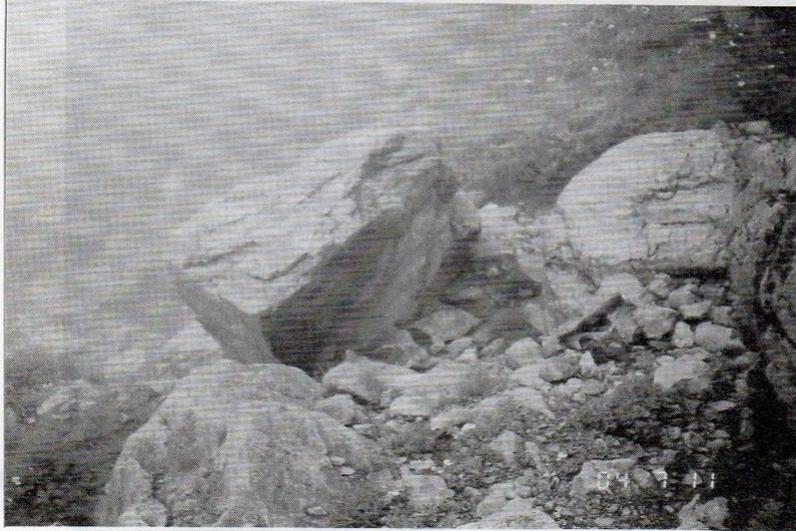
(写真 笠一4)

また、西側から笠ヶ岳山頂へ通じる急斜面の登山道は、その下部のガレ場は崩壊がかなり進んでいて、大小の岩石混じりの砂礫が大量に崩れ落ちていた。この付近が足を取られて一番歩きにくい場所である。（写真 笠—5を参照）この山頂への急斜面の登山道の真ん中に今にも落下しそうな不安定な大岩があった。（写真 笠—4、笠—5を参照）雪解けや大雨の時などには、落下する恐れがあり極めて危険であると感じました。登山者はくれぐれも注意が必要である。落石による事故を防止するために「注意看板」か、大岩を「迂回するコース」が必要である。

笠ヶ岳山頂直下の不安定な大岩を上から望む

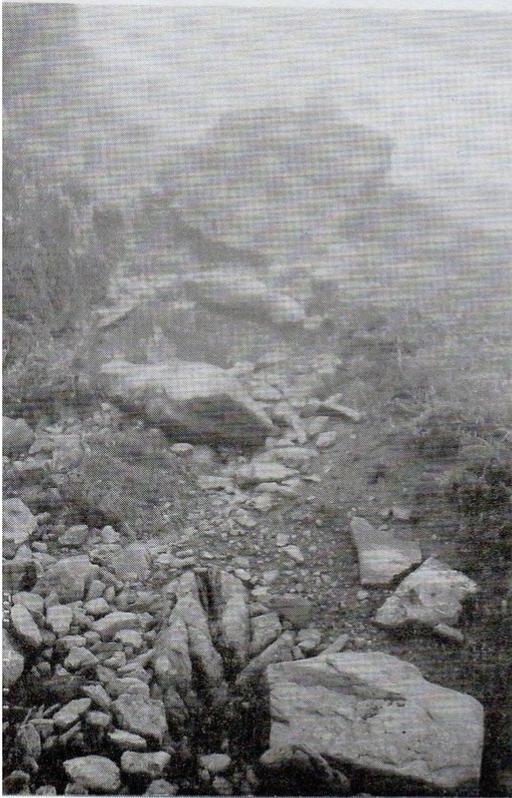
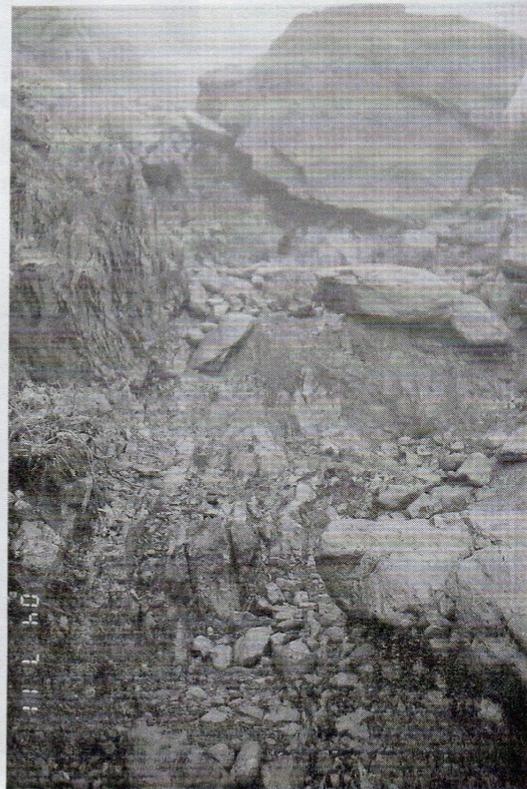
不安定な大岩は登山者の通り道にあり、落石の危険が高いと感じた。

登山道の左側には「断層破砕帯」が走っている。(写真 笠一5)

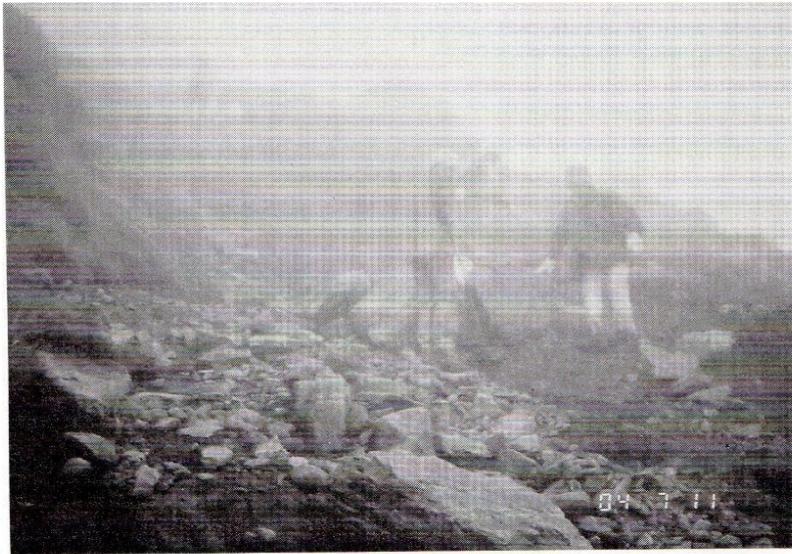
(写真 笠一6)

笠ヶ岳山頂直下の急斜面の登山道、ガレ場では自然崩壊も進んでいる。登山者は歩きにくい中央部を避け右側を歩いている。登山道の左右への拡張が心配だ。

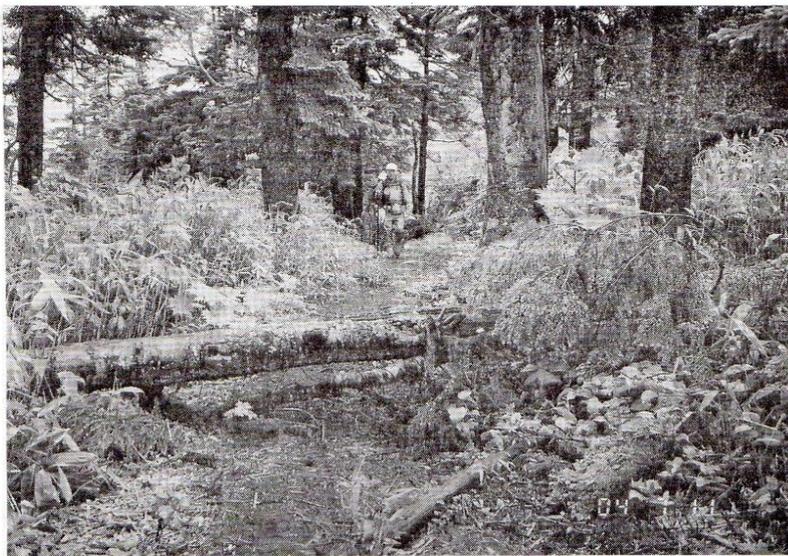
(写真 笠一7)

山道を塞ぐ倒木（オオシラビソ）は1箇所のみであった。（写真 笠—7を参照）

登山道をふさぐオオシラビノの倒木 (小笠の東方にて)
